北京环卫集团循环经济产业园“11·16” 一般生产安全事故调查报告

2021年11月16日11时20分左右，位于房山区佛子庄乡辖区内的北京环卫集团循环经济产业园内发生一起有限空间中中毒事故，造成2人死亡，1人受伤。

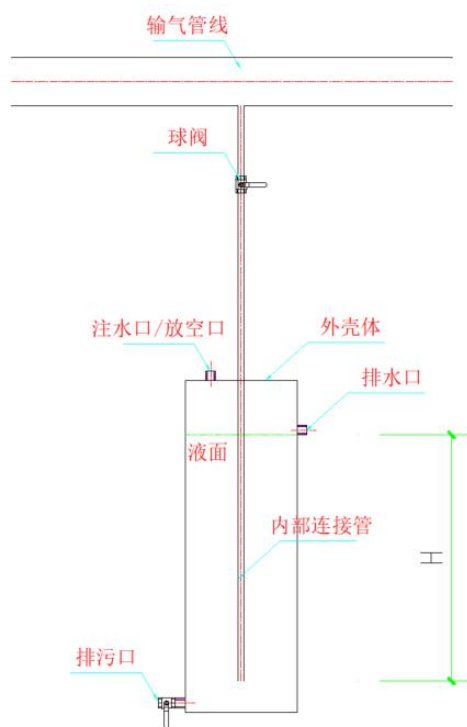
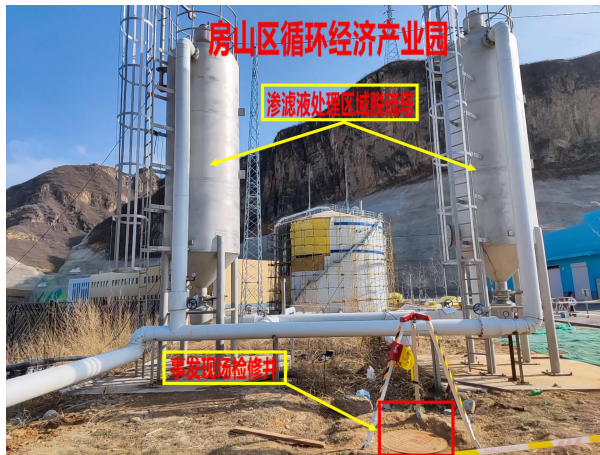
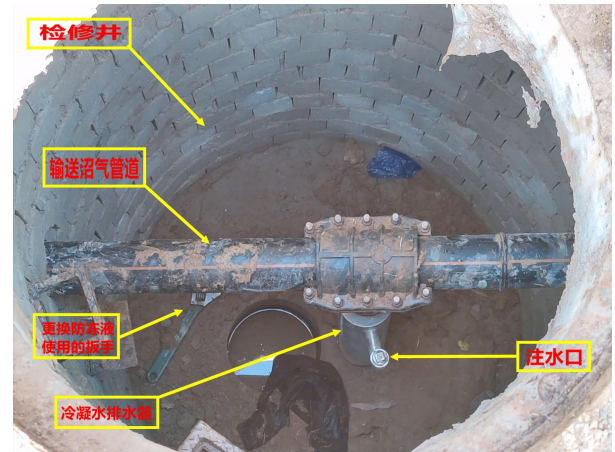
事发检修井位于房山区循环经济产业园渗滤液处理区域脱硫塔旁，主要功能为沼气管道内冷凝水的排放。检修井直径 1.3

米、深 2 米，与冷干机出口沼气管道相连，管道上设置冷凝水罐。检修井顶部设置圆形井盖，直径 0.8 米。原理为：沼气管道中会出现冷凝水，阻碍沼气流通。《大中型沼气工程技术规范》（GB/T51063-2014）中 4.6.6 节要求“埋地管道应采取排水措施，排水坡度不应小于 0.003，并在埋地管道最低点设置凝水器”。

该项目采用了冷凝水排水器，结构原理示意如图所示。包括外壳体、内部连接管、排污口、排水口、注水口及附属紧固件和阀门组成，外壳体与内部连接管联通。

使用时外壳体内储存有一定量冷凝水，起到水封作用，内部连接管与输气管线连接。当输气管线中产生冷凝水时，会通过连接管流入排水器中，当排水器中冷凝水液面超过排水口时，则自动排出冷凝水。

经北京市理化分析测试中心检测，事发检修井内硫化氢、甲硫醇混合性气体超标。事故调查组综合现场勘察、检测结果、专家意见、证据材料等，认定事故的直接原因为方某班组进行有限空间作业前未进行审批、未机械通风、未检测，作业人员王某龙未按照规定佩戴防护设施进行违章作业，导致吸入沼气（硫化氢、甲硫醇混合性气体）中毒。方某、郭某朋盲目施救导致吸入沼气（硫化氢、甲硫醇混合性气体）中毒。
