北京燕山华正塑料有限公司“3·4” 一般生产安全事故调查报告

2019年3月4日11时许，房山区城关街道田各庄村北京燕山华正塑料有限公司发生一起爆燃事故，造成一人死亡，一人受伤。

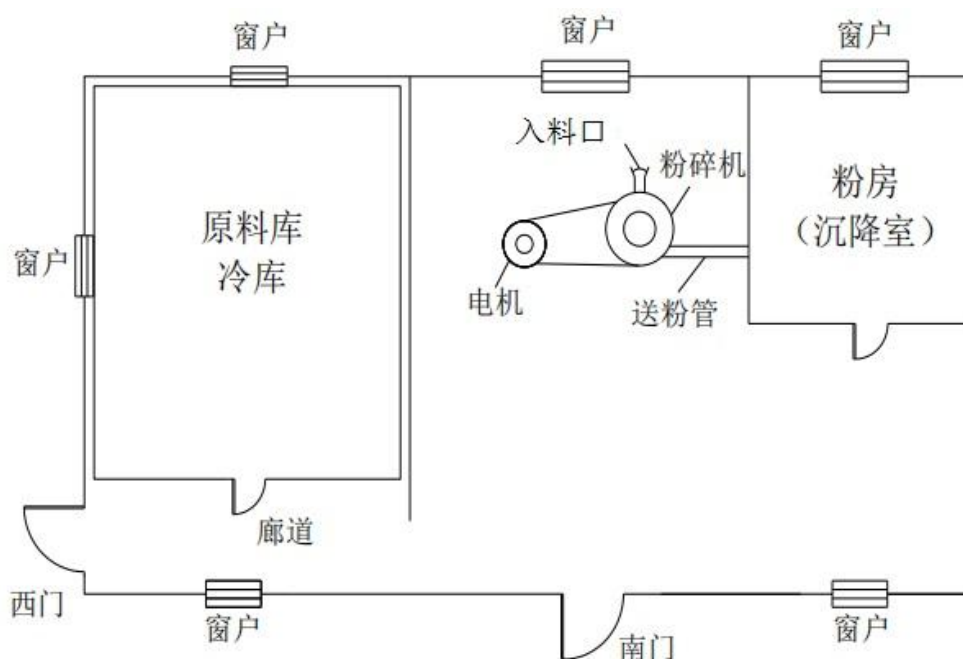
发生事故的建筑物位于厂区东南角，为砖混结构平房，面积为 35 平方米，分为里外两间，外间内置冷库，冷库内存储的是原料聚乙烯蜡（呈 8mm 直径大小的圆片状），数量约 1.5 吨；冷库门前为通向里间的走廊，里间布置了粉碎机及粉房，粉房为沉降室结构，四周密闭，北侧有窗（推拉式铝合金窗），南侧有门（外开式铝合金门），此门平时常闭，粉房粉尘堆积过高时需打开此门对堆料进行平整或将产品装袋。

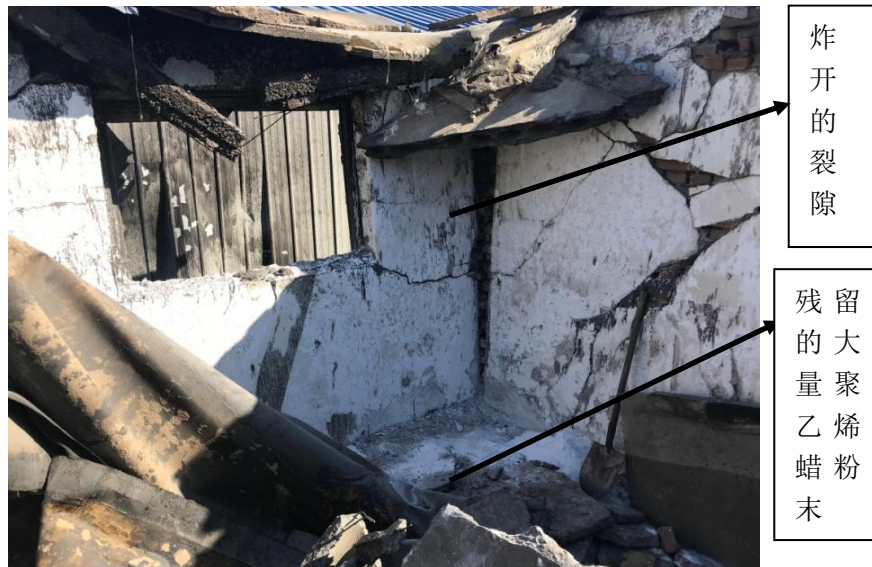
根据现场勘查，粉房位置破坏最为严重，初始爆炸点发生在利用沉降室收集成品的粉房内。事故现场清理完坍塌的垃圾后，可以清楚地发现粉房所处区域内依然堆积大量粉碎好的成品聚乙烯蜡粉尘，如下图所示。粉房的南墙、西墙已不复存在，屋顶全部坍塌，北墙和东墙的铰接处出现明显的因爆炸导致的裂隙。

破坏最严重的粉房区域

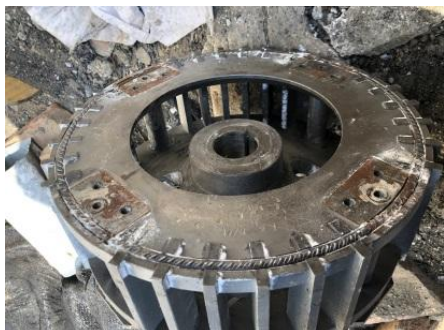
粉碎机叶轮

现场打开粉碎机，未发现粉碎机内部存在铁钉、铁丝、刀片等金属异物，粉碎机叶轮无明显变形故障，粉碎机表面无明显刮蹭痕迹，可以排除金属异物进入粉碎机摩擦撞击形成点燃源的可能性。经拆开粉碎机外壳和叶轮，发现粉碎机底部排料口上覆盖的 6 块筛网大部分面积已被碳化结块物料堵塞，如下图所示，说明事故前粉碎机不能正常排料，导致大量物料在叶片的强烈挤压、摩擦作用下升温、融化并气化，产生了一定的可燃蒸气，被挤压、摩擦的物料升温到一定程度发生闷燃，同时引燃粉碎机腔体内聚集的少量可燃蒸气，燃烧产物（火焰或火星）通过排料管进入粉

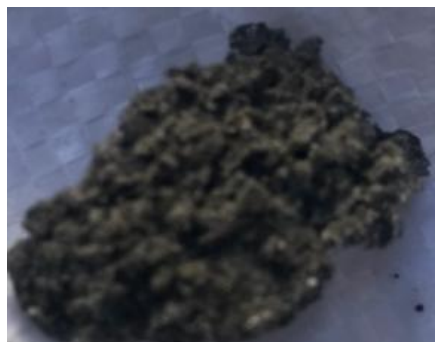
粉碎机叶片底部碳化的物块

粉碎，同时被正压气流沿着粉碎机底部的送粉管吹送至粉房内，粉房较密闭，粉尘在该房间内形成了高浓度的粉尘云环境；事故发生前，粉碎机内部筛网严重堵塞，导致下料不畅，物料在粉碎机内过度摩擦、受热融化并气化产生可燃蒸气，被挤压、摩擦的物料升温到一定程度发生闷燃，引燃了粉碎机内部的可燃蒸气，火焰（或火星）经由送粉管传播至粉房内引燃粉尘云，进而发生粉尘爆炸。

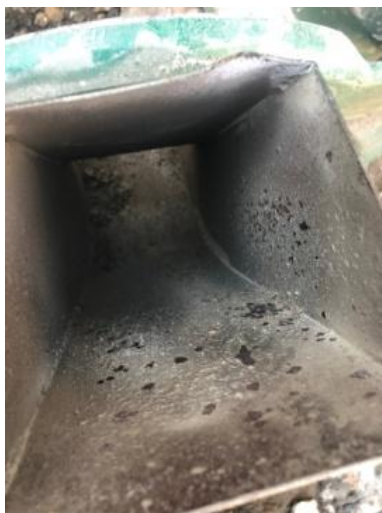
聚乙烯蜡的熔点和闪点均比较低。粉碎机叶片不断摩擦难以及时排出的聚乙烯蜡粉末，很容易将温度升至闪点以上，此时由于粉碎机内部空间极为有限，聚乙烯蜡融化、气化所释放的可燃蒸气容易达到爆炸下限浓度。粉碎机入料口管道内壁上留下的过火痕迹也进一步表明，粉碎机内部应该发生过可燃气体的着火。

入料口管道内壁留下的过火痕迹
