顺义区花马沟排污口应急超磁水体净化站 “9·29”较大生产安全事故调查报告

2017年9月29日16时左右，环能科技股份有限公司作业人员在顺义区花马沟排污口应急超磁水体净化站（以下简称“花马沟净化站”）内组合池体作业时，发生一起中毒和窒息事故，造成3人死亡。

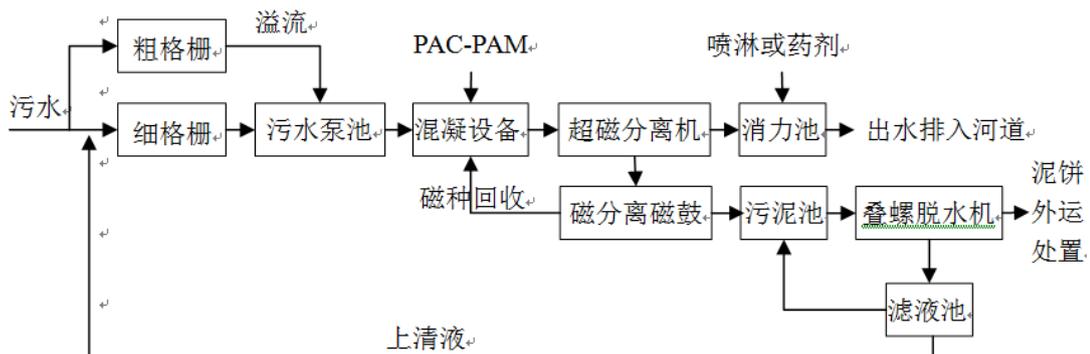
图1 花马沟净化站工艺流程

花马沟净化站主要采用“混凝+超磁分离”处理工艺。该工艺主要流程为：污水经两道格栅过滤后，溢流至污水泵池，之后经超磁分离后将污水内的污泥和水分离。污泥由叠螺脱水机处理后，形成泥饼外运处置。污水经消力池添加药剂后排入河道。（详见图1）。

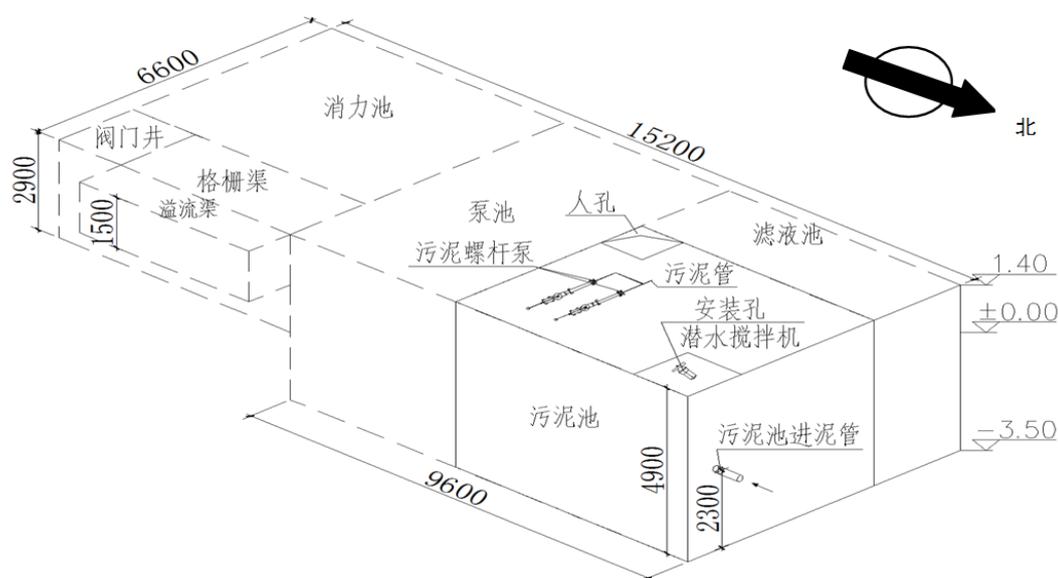
图 2 组合池体立体结构图

事故现场位于花马沟净化站西侧偏南组合池体（详见图2），该池体由格栅渠、泵池、污泥池、滤液池、消力池组成。其中，发生事故的污泥池长5米，宽5米，高4.9米（自然

地面以上 1.4 米，以下 3.5 米)。污泥池顶部东北角和西南角分别设有一个作业孔。西南角作业孔长 0.7 米，宽 0.7 米，正下方池内壁设有钢制爬梯，爬梯未延伸至污泥池底部，爬梯下方绑有木梯浸入水体。污泥池内部设有污泥螺杆泵、潜水搅拌机。事发时池内污水深度约为 1 米。
