# 丰台区“7·31”燃气爆燃事故调查报告

2024年7月31日6时37分41秒，丰台区大红门街道苗圃西里社区13号楼1单元102室发生燃气爆燃事故，造成1人死亡，6人受伤，直接经济损失约325万元。

经调查认定，丰台区“7·31”燃气爆燃事故是一起一般生产安全责任事故。

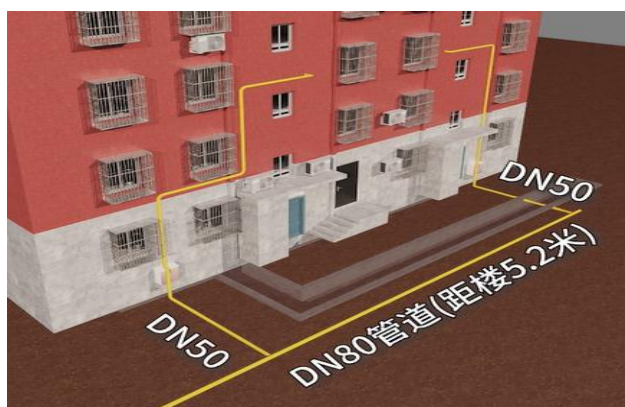
13 号楼北侧燃气管道示意图

2009 年 7 月该工程开始施工，2009 年 11 月 4 日工程经四方竣工验收<sup>[3]</sup>合格。其中，13 号楼北侧 DN80 埋地天然气管道自东向西距楼体 5.2 米平行铺设，分别在 13 号楼 1 单元和 2 单元处向南引出 DN50 埋地天然气管道入户，其中 2 单元北侧 DN50 埋地天然气管道由北向南穿越热力管沟。埋地天然气管道为无缝钢管，外部为挤压聚乙烯防腐层（以下简称聚乙烯防腐层）。

应急处置过程中，13号楼1单元北侧热力井和2单元内热力管沟均检出天然气成分。对13号楼北侧天然气管道开挖排查，在2单元北侧热力管沟处发现穿越热力管沟的天然气管道有泄漏点，泄漏点距2单元北侧外墙4.4米。

现场勘查发现，天然气管道穿越热力管沟时仅在穿越热力管沟壁位置有护套管<sup>[9]</sup>，中部悬空管道无套管保护，泄漏点出现在无保护区域，管道外聚乙烯防腐层发生局部破损，钢管腐蚀穿孔。

经检测鉴定和专家论证，穿孔位置表面聚乙烯防腐层有经历高温痕迹，聚乙烯防腐层破损原因不排除其他施工过程中实施电焊、热加工等作业不当，或建筑物等电位、用电设备接地排流装置安装不合理等因素所致。钢管腐蚀泄漏原因为 PVC 污水管道破损导致污物排入热力管沟内，加剧管沟内环境恶化，聚乙烯防腐层失效剥落后，钢管外表面在潮湿的环境中接触含硫（S）、氯（Cl）元素的腐蚀性介质发生局部点蚀后贯穿壁厚，形成穿孔。

事发社区燃气工程施工单位万兴建筑公司未按设计要求和规范施工，在天然气管道从 13 号楼 2 单元北侧热力管沟内穿越时未按要求加装通长套管保护；事故发生后，又排查出苗圃西里社区存在天然气管道穿越热力管沟未加装通长套管保护的情况 5 处。13 号楼北侧 DN80 天然气管道敷设距楼体 5.2 米，与施工图纸中的尺寸 6.4 米不符，导致该天然气管道与热力管沟外壁的水平净距（0.36 米）不符合标准<sup>[12]</sup>。
