# 丰台区“7·31”燃气爆燃事故调查报告

2024年7月31日6时37分41秒，丰台区大红门街道苗圃西里社区13号楼1单元102室发生燃气爆燃事故，造成1人死亡，6人受伤，直接经济损失约325万元。

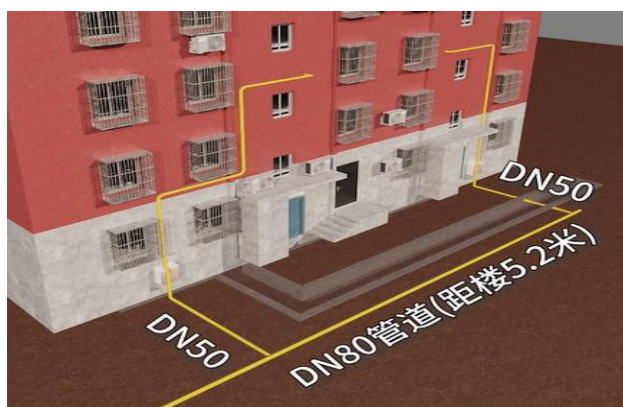
13 号楼北侧燃气管道示意图

2009 年 7 月该工程开始施工，2009 年 11 月 4 日工程经四方竣工验收<sup>[3]</sup>合格。其中，13 号楼北侧 DN80 埋地天然气管道自东向西距楼体 5.2 米平行铺设，分别在 13 号楼 1 单元和 2 单元处向南引出 DN50 埋地天然气管道入户，其中 2 单元北侧 DN50 埋地天然气管道由北向南穿越热力管沟。埋地天然气管道为无缝钢管，外部为挤压聚乙烯防腐层（以下简称聚乙烯防腐层）。

事发社区燃气工程施工单位万兴建筑公司未按设计要求和规范施工，在天然气管道从 13 号楼 2 单元北侧热力管沟内穿越时未按要求加装通长套管保护；事故发生后，又排查出苗圃西里社区存在天然气管道穿越热力管沟未加装通长套管保护的情况 5 处。13 号楼北侧 DN80 天然气管道敷设距楼体 5.2 米，与施工图纸中的尺寸 6.4 米不符，导致该天然气管道与热力管沟外壁的水平净距（0.36 米）不符合标准<sup>[12]</sup>。
