# 顺平路潮白河大桥 “4·23”火灾事故调查报告

北京市政府事故调查组

2025年6月

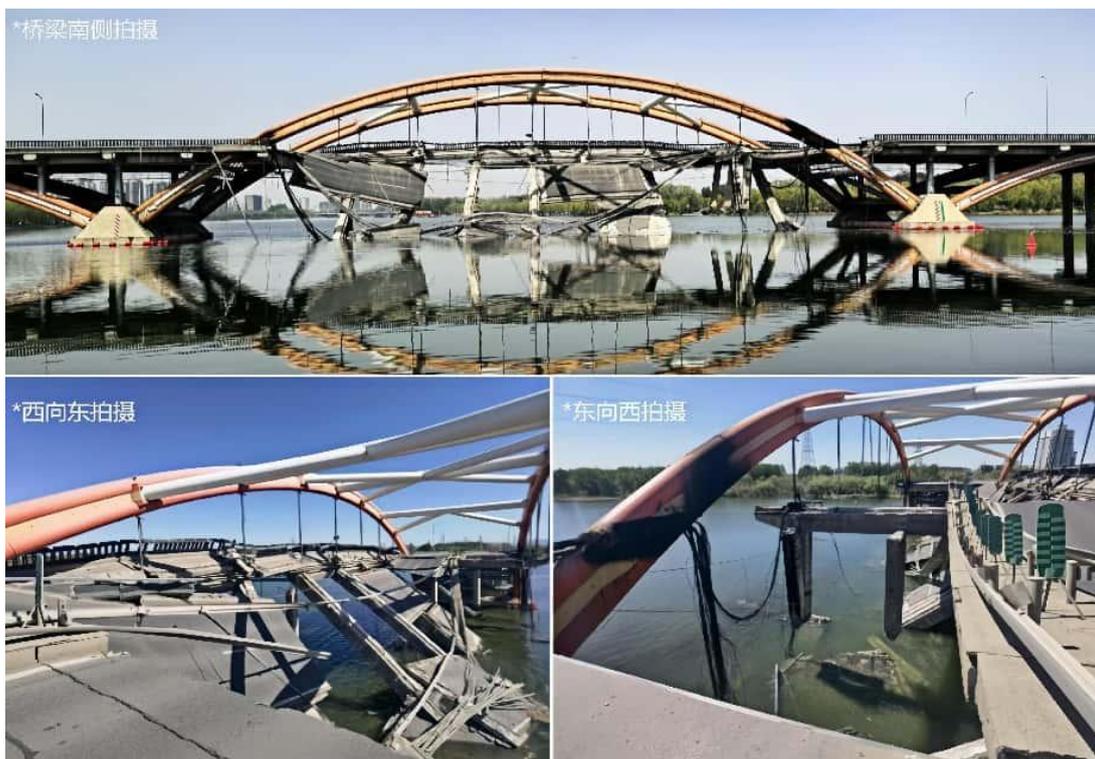
图 3 事故发生后主桥结构状态

1. 主桥坍塌现场情况。经现场勘查，潮白河大桥主桥中跨南侧系杆全部断裂；南侧 1#、3#-8#吊杆断裂，相应位置横梁南端坠落；南侧纵梁、桥面板除 9#吊杆与拱上立柱间纵梁外，全部坍塌；主桥中跨北侧吊杆和系杆未见断裂。主桥中跨南侧吊杆断口位置及系杆均可见明显的过火熏黑痕迹；南侧拱肋与桥面交接位置上方明显存在被灼烧、过火熏黑痕迹，且部分位置存在涂层被烧脱落现象；桥梁其他部位未见过火。

3. 坍塌原因。经现场勘验、视频分析、检验检测、安全评估、查阅资料和专家论证，主桥中跨桥面结构坍塌原因为：4 月 23 日 4 时 49 分至 8 时 21 分，南侧多根吊杆在系杆盖板内的部分长时间处于火灾高温环境，多根吊杆的钢丝及系杆钢绞线在高温状态下力学性能急剧下降，无法承受桥面荷载发生断裂，继而引起桥面结构坍塌。

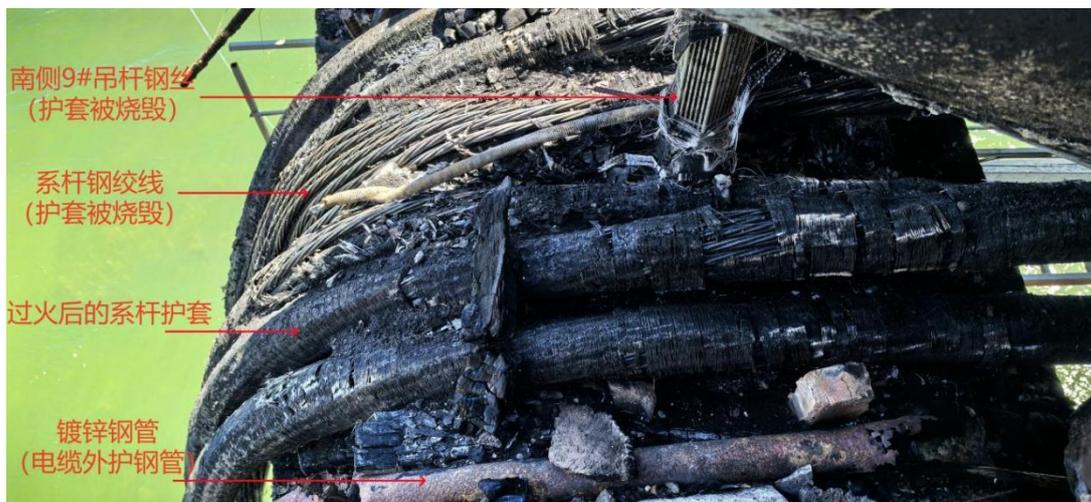
图 4 过火后的主桥中跨南侧 9#吊杆及附近系杆、镀锌钢管

主桥系杆盖板内用电线路仅有路灯电缆<sup>[21]</sup>，路灯电缆外护钢管与系杆相距约 5 厘米；起火部位电缆绝缘层已完全烧毁，电缆未过火部位绝缘层存在老化破损现象。主桥中跨南侧 1#、2#吊杆之间路灯电缆外护钢管呈现严重腐蚀减薄及穿孔现象。在南侧系杆盖板断裂处发现系杆 HDPE<sup>[22]</sup>护套完全烧毁，系杆钢绞线松散裸露。

5. 起火原因。经现场勘验、视频分析、检验鉴定、调查询问、专家论证等，认定起火部位位于主桥中跨南侧1#、2#吊杆之间的系杆倒U型盖板内；起火原因为系杆盖板内的路灯电缆外护钢管多处腐蚀穿孔、电缆绝缘层老化破损产生放电，电缆短路，断路器未脱扣，电缆持续放电引燃盖板内可燃物所致。

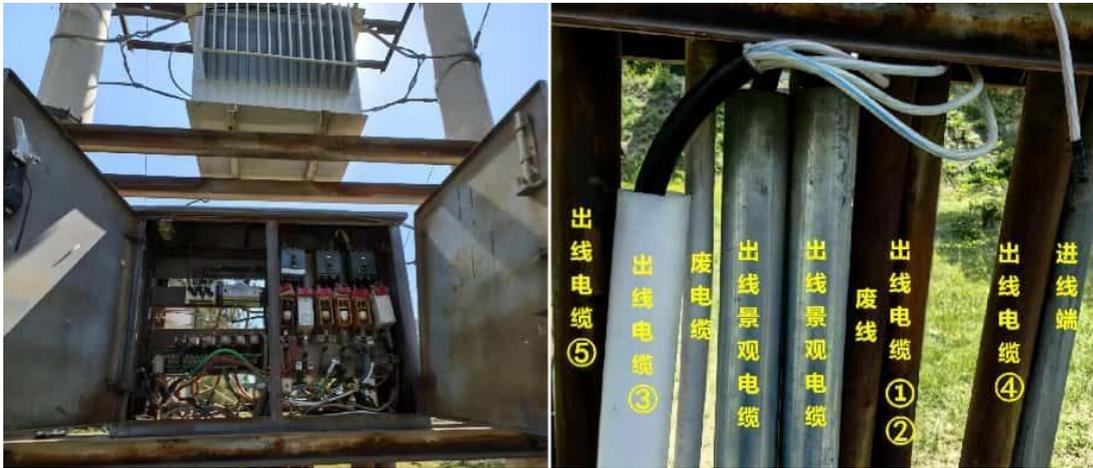
图 5 桥梁西北侧配电箱及引出电缆示意图

2. 路灯线缆勘查情况。潮白河大桥设有 30 盏路灯<sup>[23]</sup>，由桥梁西北侧变压器供电。变压器高压侧 10 千伏，低压侧 380 伏，低压下方配电箱设置 3 个额定电流为 160 安的断路器，分别与 A、B、C 三相相连，共引出 5 条低压电缆。其中：电缆①②③分别为桥外西北侧 8 盏路灯供电<sup>[24]</sup>；电缆④为桥面北侧 15 盏路灯供

护功能正常。但是，该断路器额定电流（160安）与路灯线路实际电流（15安）不匹配，导致B相实际电流异常增大且持续约35分钟至50分钟的情况下，仍未达到断路器热脱扣和瞬时脱扣条件，断路器未及时脱扣。

3. 顺义区原供电局。根据施工现场实际情况将潮白河大桥主桥路灯电缆设计路由从非机动车道下方改至系杆盖板内，未对安全风险进行充分论证；未按照设计图纸组织安装潮白河大桥路灯设施配电箱及断路器，未对路灯线路负载电流进行准确测算，选用的断路器额定电流远高于路灯线路实际电流，导致路灯电缆发生短路故障时，断路器未脱扣；在验收路灯设施时，未核验是否按照设计进行施工，未留存完整的竣工资料，致使路灯断路器额定电流过高问题未被及时发现和纠正。

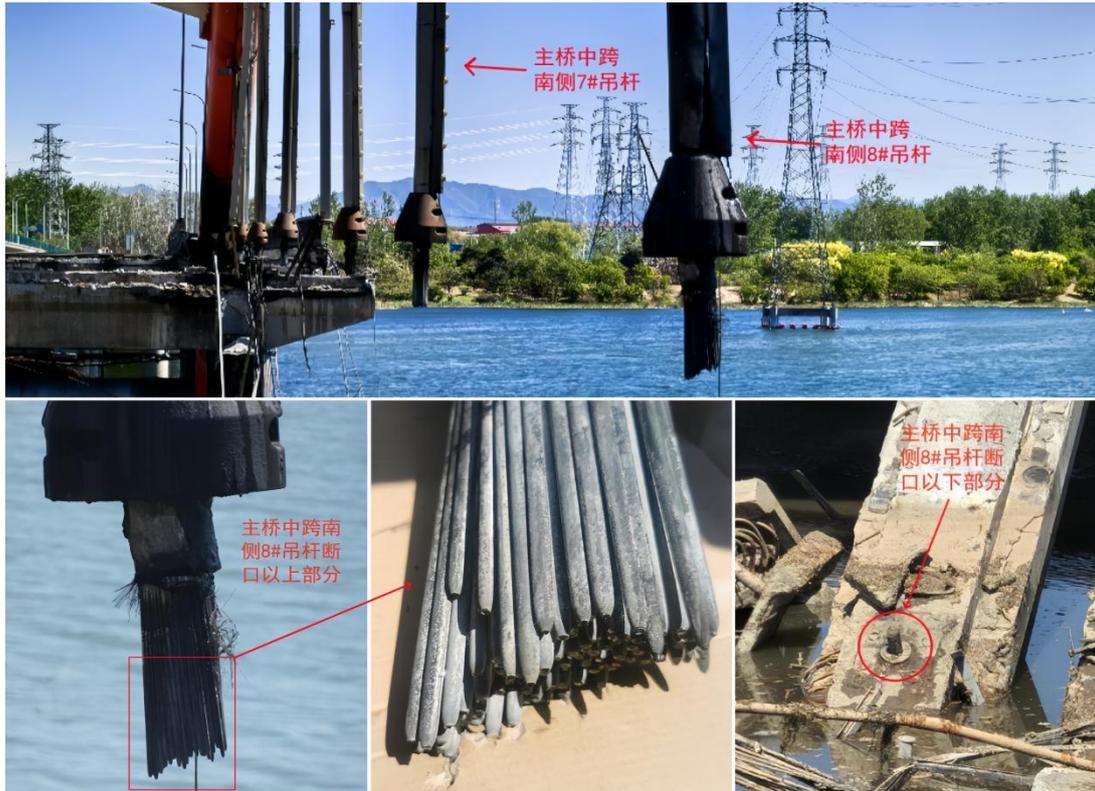
图7 事故发生后主桥中跨南侧吊杆情况及8#吊杆钢丝断口形态

从吊杆断口形貌、断面颈缩程度和金相分析，吊杆断裂时钢丝平均温度达到 $500^{\circ}\text{C}$ ，外圈钢丝最高温度超过 $600^{\circ}\text{C}$ 。系杆钢绞线宏观断口均呈现出明显的颈缩变形，微观断口呈现典型的韧窝断裂形态，综合判断系杆钢绞线断裂过程呈现出先发生塑性变形、后发生韧性断裂的特征。经试验，系杆钢绞线的高温力学性能抗拉强度在 $200^{\circ}\text{C}$ - $500^{\circ}\text{C}$ 范围内随温度升高逐步下降

<sup>[28]</sup>，在 520℃-550℃ 之间钢绞线单丝残留的环氧涂层出现冒烟和燃烧，推断系杆在事故现场燃烧时的温度达 500℃ 以上。

2. 模拟分析。应急管理部天津消防研究所使用火灾动力学软件 FDS 进行模拟试验，结果显示：在燃烧场景初步达到稳定燃烧状态后，最高温度均出现在模型原点向上 0.6 米至 0.7 米范围间，与送检的主桥中跨南侧 8#吊杆断裂位置实测高度一致。此高度段温度在 700℃ 左右，加之事故中燃烧过程持续时间长，吊杆、系杆护套完全烧蚀熔化后与吊杆钢丝换热充分，导致在火灾高温条件下吊杆钢丝承载能力下降，无法承受桥面荷载，吊杆断裂，横梁掉落。
