# 通州区伊品羊杂馆“5.13” 液化石油气爆炸事故调查报告

2020年5月13日9时15分左右，北京市通州区于家务乡于家务村五街22号（伊品羊杂馆）内发生液化石油气爆炸，造成现场7名人员不同程度受伤（其中2人为重症，5人轻伤）、周边26户门店建筑物、5台轿车受损，直接经济损失48万元。

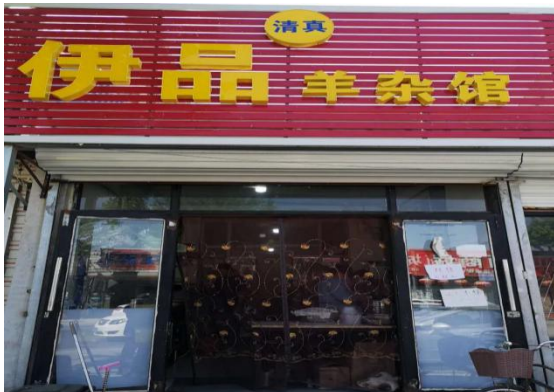
事发前

事发前，“伊品羊杂馆”所在房屋（砖混结构）里侧为就餐区、外侧（彩钢板结构，建筑面积 41.12 m<sup>2</sup>）为操作区，两个区域内外连通。在操作区内靠东墙自北向南分别设置 1 台蒸煮炉、2 个单眼燃气灶具和 2 个 50 公斤液化石油气钢瓶，单眼灶具上方安装有 1 个抽油烟机，东侧墙面距离地面约 1.6 米处装有 1 个燃气报警器；就餐区和操作区内设有电灯、排风扇、电冰箱、驱蚊灯等电气设施。

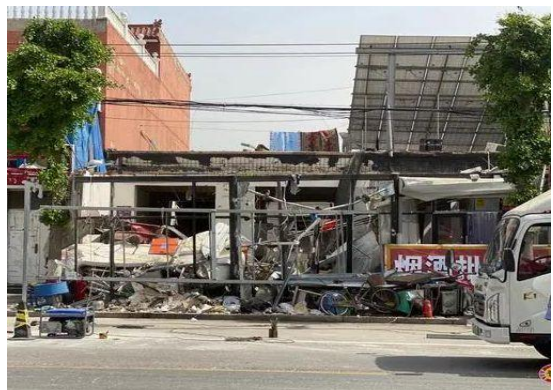
事发后

爆炸共造成 7 名人员受伤，冲击波将门店玻璃击碎、将房屋屋顶冲击坍塌并将外侧门联窗冲击向北侧变形，店内电器物品均受到爆炸冲击波影响受损，紧邻事发地周边 3 间商铺屋顶被掀开，部分墙体倒塌，周边 26 个商户门窗受损，附近停放 5 台轿车不同程度受损。

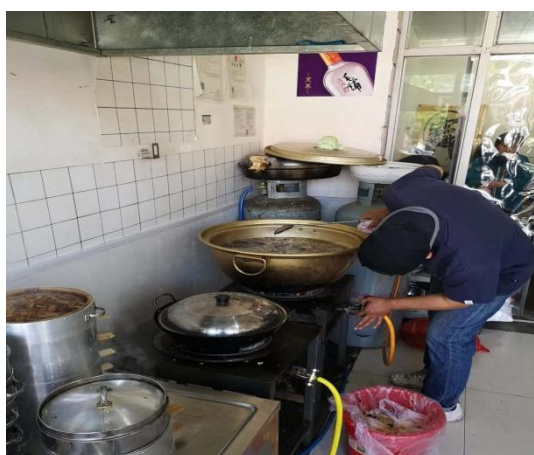
事发前燃气设施连接情况

气钢瓶，由王某某于5月9日配送，直接放置于操作区南侧靠墙处，其中，1个钢瓶（河北百工）通过调压器、橡胶软管直接与一台单眼灶具连接，另外1个钢瓶（山东环日）通过调压器、连接橡胶软管后再通过三通阀分成两条支管（使用卡箍固定），分别连接到蒸煮炉和另一台单眼灶具上。

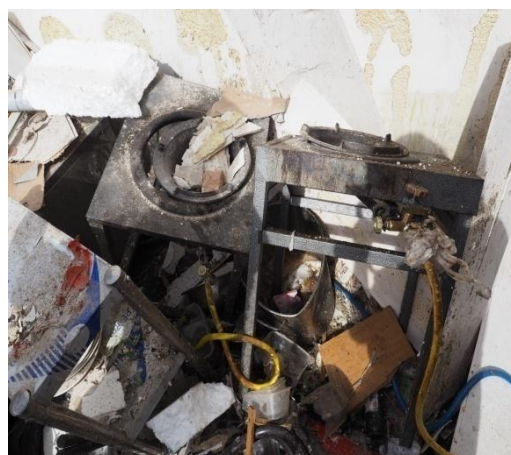
事发后燃气设施连接情况

2020年5月13日9时01分左右，店主韩某某打开了“伊品羊杂馆”门店的卷帘门，随后其与服务员马某某、孙某某一同进入店内，三人进入店内后闻到店内有明显刺鼻的液化石油气味，经查看，发现气瓶与南侧熬羊杂单眼灶具连接气瓶（河北百工）的橡胶软管有一个洞（黄豆大小）漏气，韩某某立即关闭该气瓶，打开操作区上方排风扇和电扇后，安排马某某打扫卫生、孙某某洗菜；9时06分左右，韩某某骑自行车离开去购买软管，9时10分左右，韩某某骑车携新买的软管返回，对损坏的橡胶管进行了更换；9时15分许，韩某某准备熬羊杂，打开气瓶阀

3. 燃气设施检验情况: 经北京市燃气质量监督检验站对燃气管路气密性、灶具燃烧器、调压器检验, 燃气管路气密性符合标准, 并初步排除了气瓶接口处橡胶垫圈腐蚀导致燃气泄漏的可能。同时, 经检验, 燃气灶具燃烧器和调压器均不符合国家标准, 与开启状态的河北百工钢瓶相连的单眼灶具燃烧器火力调节阀门未经破坏, 事发时处于关闭不严状态(事后查明, 由韩某某打火造成), 经气体压力实验, 灶具存在漏气情况。(详见《检验报告》2020CS218、219)

韩某某在事发前一天晚上灶具燃烧器使用后，未关紧气瓶（河北百工）阀门，造成液化石油气从破损的橡胶软管处长时间缓慢泄漏，沿地面在房间内扩散，并逐渐向上聚集，达到爆炸极限，遇韩某某打开气灶开关产生的明火后引发爆炸。

（一）严格落实企业主体责任，将事故通报全区，要求全区使用瓶装液化石油气的餐饮单位，持续开展燃气安全专项检查治理，加强燃气设备设施操作人员的岗前教育和操作技能培训，购买、使用的灶具和配件必须符合安全规范，正确设置气瓶储存间、配备联动报警强制通风系统，定期开展燃气设备设施检查，及时治理排除安全隐患，杜绝各类安全事故发生。

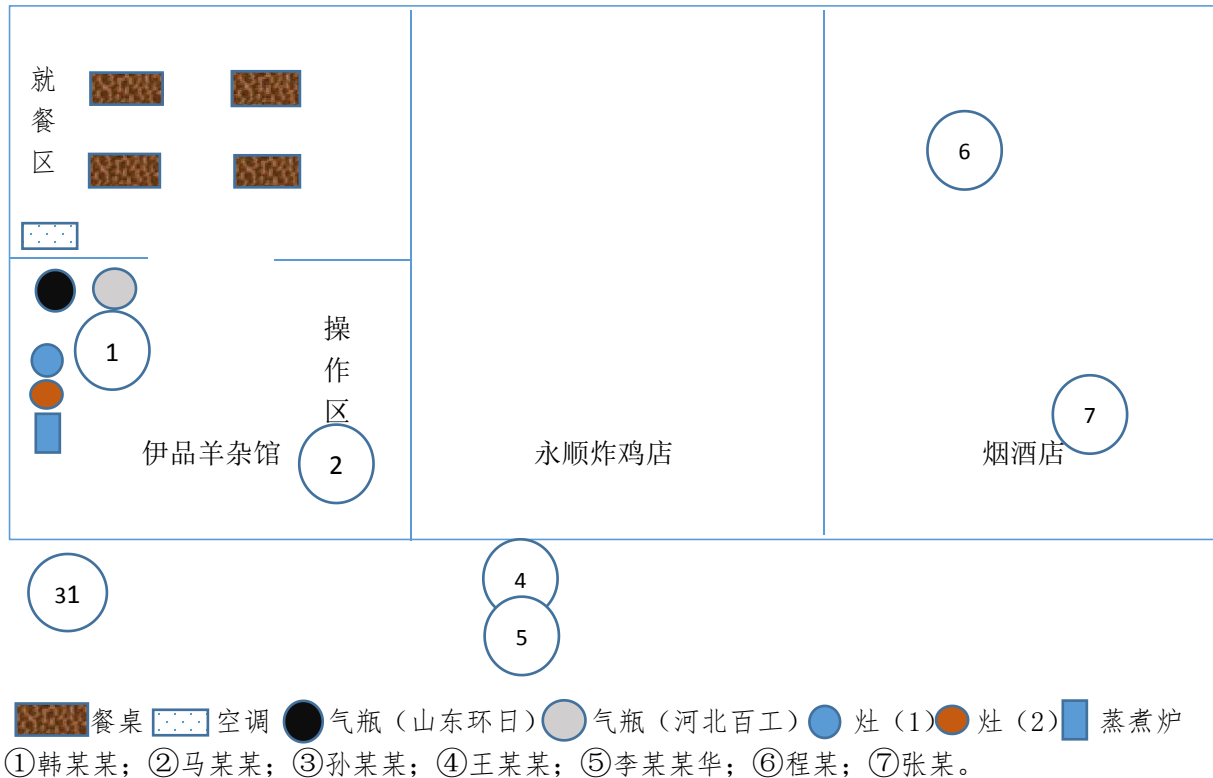
事故发生时相关位置示意图

5. 王某某，女，58 岁，北京人，李某某妻子，右腕部开放伤，轻症，事发前与李某某同在伊品羊杂馆门口的尼桑轿车内，5 月 15 日出院；
