# 顺平路潮白河大桥 “4·23”火灾事故调查报告

北京市政府事故调查组

2025年6月

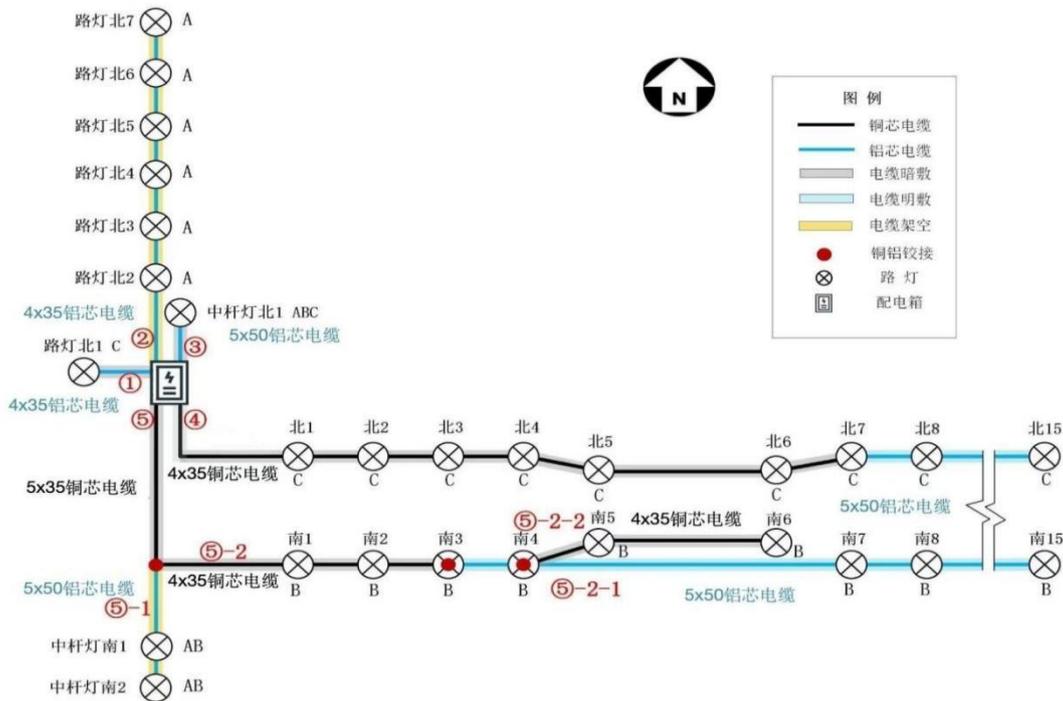
图 6 配电箱整体线路走向示意图

电缆③从 A、B、C 相接出（5 芯铝电缆，单芯截面积 50 平方毫米），暗敷为桥外西北侧 1 盏路灯供电。

5. 起火原因。经现场勘验、视频分析、检验鉴定、调查询问、专家论证等，认定起火部位位于主桥中跨南侧1#、2#吊杆之间的系杆倒U型盖板内；起火原因为系杆盖板内的路灯电缆外护钢管多处腐蚀穿孔、电缆绝缘层老化破损产生放电，电缆短路，断路器未脱扣，电缆持续放电引燃盖板内可燃物所致。
