北京爱尚十二星座体育文化发展有限公司 "5·15"一般生产安全事故调查报告

2023年5月15日1时30分,位于海淀区曙光街道云会里远流清园3号楼的北京爱尚十二星座体育文化发展有限公司(门店名为爱尚游泳健身诚品店)地下一层发生一氧化碳中毒事故,造成1人死亡、8人受伤,直接经济损失298.35万元。

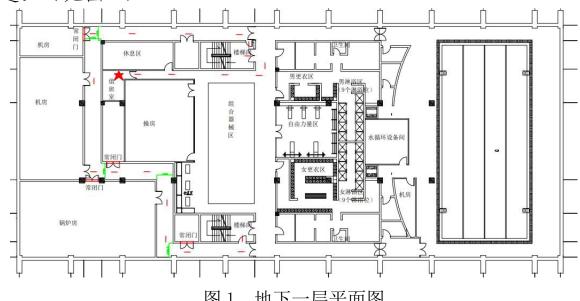
地下一层平面图 图 1

事发时,地上一层为健身房大厅;地下一层东侧为游泳池(截至事发时游泳项目未取得卫生许可证),中部为男女更衣室、淋浴区、自由力量区等,西侧为组合器械区、操房、休息室、值班

室、机房、锅炉房等。组合器械区南北两侧有楼梯与地上一层连 (见图1) 通。

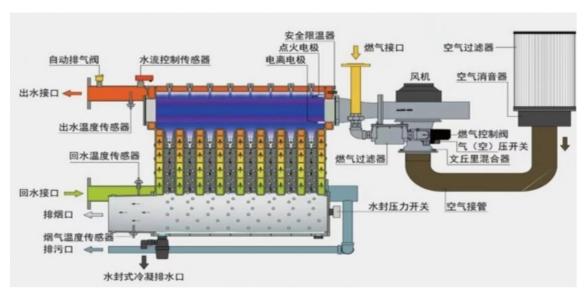
图 2 锅炉原理示意图

该锅炉设有两个水系统,其中一次水系统为锅炉内循环水,二次水系统为供给游泳、淋浴的使用水。锅炉通过燃气燃烧产生的热能加热一次循环水,一次循环水通过换热器与二次水系统交换热能,实现对游泳、淋浴等使用水的加热;通过中枢智能控制器实现锅炉的自动启停,使水温保持在51.1℃—61.1℃。

一次循环水加热过程如下:燃气由锅炉燃气控制阀进入文丘里^[3]混合器,与进入燃烧系统的空气形成可燃混合气,经风机搅拌后进入燃烧器内点火燃烧,生成高温烟气。高温烟气自上而下通过冷凝器后,经排烟口排出。一次循环水在水泵的作用下,由回水接口自下而上进入冷凝器,与自上而下通过冷凝器的高温烟气进行热交换,经出水接口流出锅炉,与二次水系统完成热能交换后,经回水接口流回锅炉。(见图 2)

经检测,在锅炉房排风系统关闭、室内空气流动不畅的工况下启动锅炉,排放废气中一氧化碳含量峰值为 1514ppm^[5]。在锅炉房排风系统开启的工况下启动锅炉,排放废气中一氧化碳含量为 13ppm。此外,多次调节锅炉的燃气与空气比例,排放废气中一氧化碳含量峰值为 11ppm。综上,锅炉工况符合出厂设计要求。

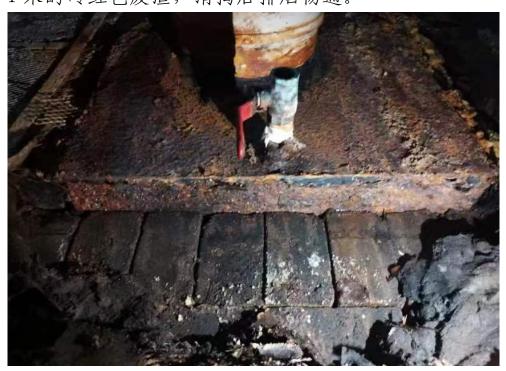
图 3 墙体与风道盖板密封处破损情况

该锅炉安装在涉事建筑地下一层西南角锅炉房内,使用诚品颐和公司提供的原有烟道排烟^[4],并在排气筒金属板下方设置冷凝水排水阀门,锅炉使用过程中需每天排放冷凝水 1—2 次。

锅炉排气筒与锅炉房西侧墙体内的烟道连通,连接处的金属板严重锈蚀、四周密封胶腐蚀剥落,有大量冷凝水渗出痕迹;冷凝水排水阀门锈蚀严重,可正常开启。(见图 3)墙体内的烟道延伸至海淀区云会里远流清园 4 号楼西北角垂直烟道(铁皮内衬砖混结构),经现场探查,该垂直烟道底部发生堵塞,堵塞物为厚约1米的砖红色废渣,清掏后排烟畅通。

由于锅炉房通风不畅、墙体内烟道堵塞,锅炉内燃气燃烧时因氧含量不足产生大量一氧化碳,含有大量一氧化碳的废气,通过锅炉排气筒金属板与墙体烟道贴合处的缝隙倒灌至锅炉房内积聚。

1. 爱尚十二星座公司未及时排放冷凝水, 导致锅炉排气筒金属板锈蚀、密封胶剥落, 违反《中华人民共和国安全生产法》有关规定^[6]; 未建立生产安全事故隐患排查制度^[7], 未及时发现并消除锅炉排气筒金属板与墙体烟道贴合处产生缝隙导致锅炉废气倒灌的隐患^[8]; 未辨识出一氧化碳中毒风险并编制有针对性的应

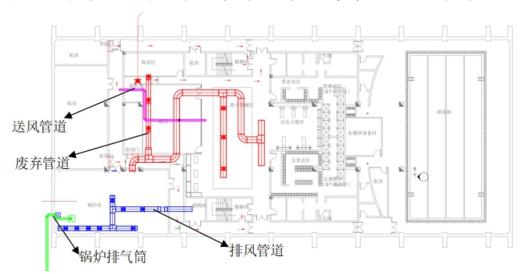
图 4 锅炉房管道示意图

锅炉房排风管道仅2个有效排风口,另有部分废弃管道与休息区、值班室、操房上方废弃管道连通。(见图4)值班室床铺上方安装一台送风机,经现场查验,送风机进风口设置在锅炉房北门西侧过道上方吊顶内,未与室外连通,实际不具备新风功能。

通过现场勘验、视频分析、调查询问、检测鉴定等情况分析,认定本起事故直接原因是:在锅炉房排风设备未开启且无新风供给的工况下,锅炉内燃气燃烧时因氧含量不足产生大量一氧化碳,无法经堵塞烟道排出室外,从排气筒与烟道缝隙泄漏至锅炉房内,通过锅炉房顶部管道及房门缝隙蔓延至地下一层值班室、休息室等区域,造成人员中毒。施救人员处置不当,导致人员伤亡扩大。

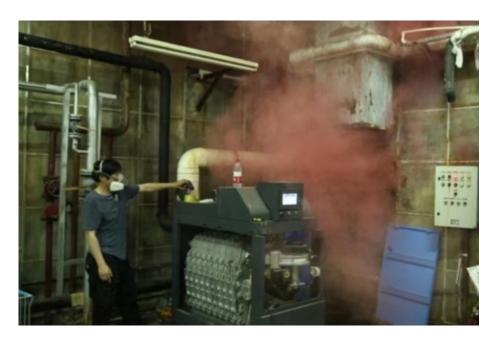
图 5 金属板与墙体烟道贴合处存在缝隙

经现场试验,锅炉排气筒金属板与墙体烟道之间存在缝隙,烟气可通过缝隙倒灌(见图5);烟气也可通过锅炉房内废弃管道及缝隙蔓延至中毒人员所在的值班室、休息室和综合器械区等区域。
